国道291号 本格復旧の概要

芋川流域 河道閉塞対策の概要

旧山古志村の被害と復旧

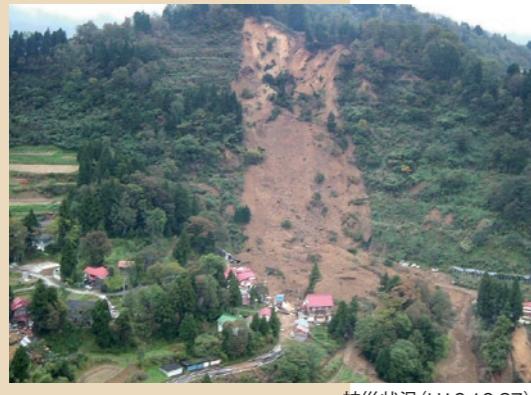
被災状況(H16.10.27)

■羽黒トンネル付近の大規模土砂崩落

羽黒山トンネルの西側坑口付近で発生した大規模斜面崩落(目視180万m³)は村の幹線道路である県道を埋め、周辺家屋を押し流した。復旧工事は崩落土の撤去、水抜きボーリングを施工し斜面の安定を図る工法で実施。県では18年秋には村内全集落の連絡が可能になるよう県道復旧工事を進めている。

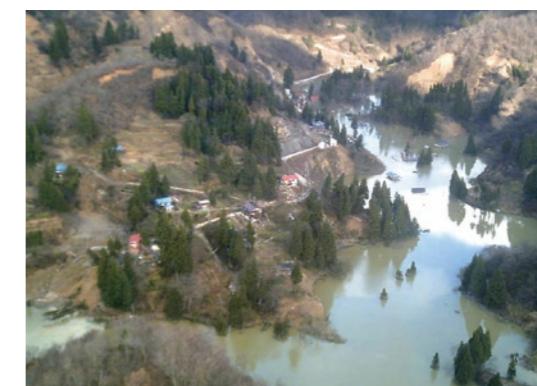
被災状況(H16.12.2)

■芋川河道閉塞により水没した木籠集落

東竹沢地区で発生した河道閉塞による木籠集落の方々は、家屋の浸水で甚大な被害を被った。浸水被害軽減のため地すべりの監視を続けながら、緊急排水路の設置、仮排水路の整備等を24時間体制で施工した。湛水位は元河床EL130mに対して、最高水位は11月17日に157.76mまで上昇した。木籠集落24世帯65人、家屋全壊率100%。

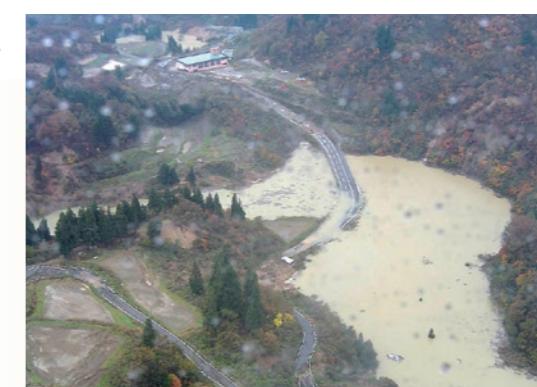
被災状況(H16.11.4)

■芋川河道閉塞(東竹沢地区)

芋川の河道は、左岸からの地すべりによって320mにわたって土砂で埋まった。河道閉塞部上流の水位があがり上流の集落では、家屋の浸水・水没するなど深刻な被害が発生した。

河道閉塞	高さ	最大長	流出土砂量	最大湛水量
	32m	320m	65万m ³	256万m ³

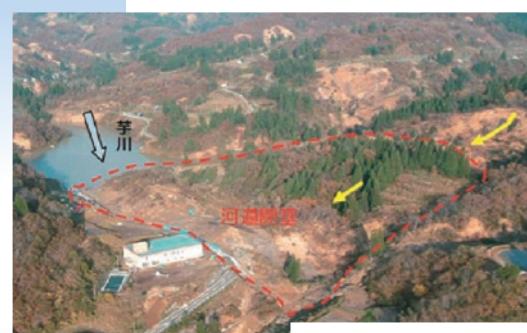
東竹沢地区 河道閉塞状況 (H16.11.7)

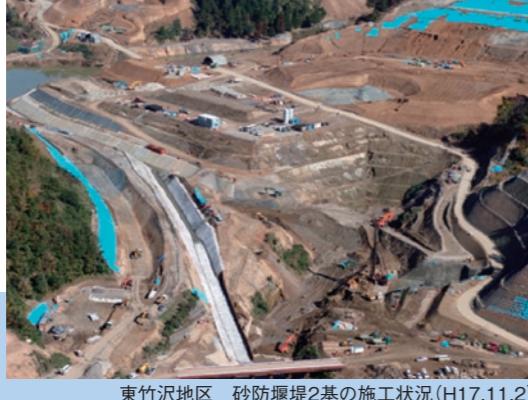
東竹沢地区 砂防堰堤2基の施工状況 (H17.11.2)

地震により、芋川流域内では崩壊842カ所、地すべり124カ所、河道閉塞が52カ所発生。「寺野地区」「東竹沢地区」の河道閉塞については、平成16年12月28日までに仮水路などの応急対策を終了した。しかし、いまなお、大量の不安定な土砂が河道内に堆積しており、これらの不安定土砂の流出による被害防止を図るために、引き続き芋川流域にて直轄砂防災害関連緊急事業を進めている。平成17年度は、優先度が高いと判断した11地区で土砂の流出を防止する砂防えん堤などの工事を着手している。

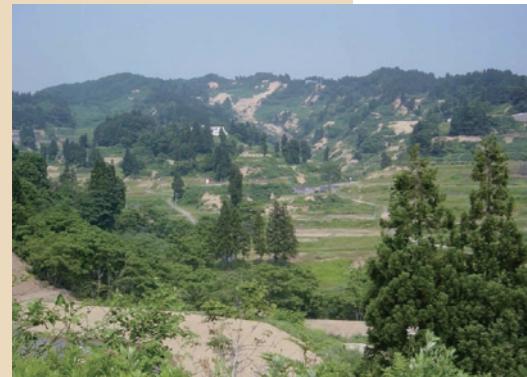
被災状況(H17.6.21)

■養鯉池(虫亀地区)

山古志を含む旧二十村が錦鯉の発祥地である。今や錦鯉は全国ブランドとなり、海外から多くのバイヤーも来る。錦鯉の生産額は農業生産額を抜き、山古志でトップのシェアを占めるに至っていた。養鯉池は棚田から転換したものが多く、甚大な被害を受け、多くの鯉は死に、地域にとって経済的なダメージは大きい。

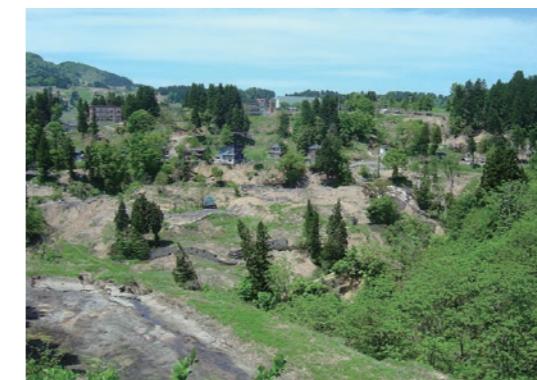
被災状況(H17.5.20)

■棚田(竹沢地区)

山古志は棚田が美しい山里。村民は集落を取り囲む山里に永い年月をかけて、地すべり地と共生しながら、棚田を造り上げてきた。今まで経験したことのない震度により、棚田の大半が崩れ落ち、用水が止まり、その被害は甚大となった。仮設住宅での生活がつづく中、7月に一部の地域で避難指示が解除され、棚田の復旧が進み出した。

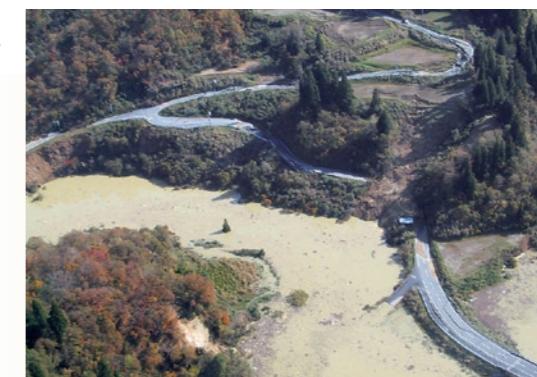
被災状況(H16.11.1)

■一般国道291号(東竹沢地区)

地すべりの発生により斜面崩落、道路決壊の被害が著しく、直轄権限代行として災害復旧事業を実施している区間。復旧工事は山側斜面の切土、谷側の補強盛土、地すべり対策を実施、昨年末の降雪期までに道路本体部分はほぼ完了。雪解け後舗装工事、交通安全施設に着手する。
